Renata SZERMER – ZAUCHA¹, Elżbieta PILECKA²

Szkody górnicze powstałe po wysokoenergetycznych wstrząsach w KWK „Piast” w okresie 09.02.2010 – 14.03.2012

Mining damage caused in buildings by high-energy tremor in the coal mine "Piaś" In the period of time from 9 february 2010 to 14 march 2012

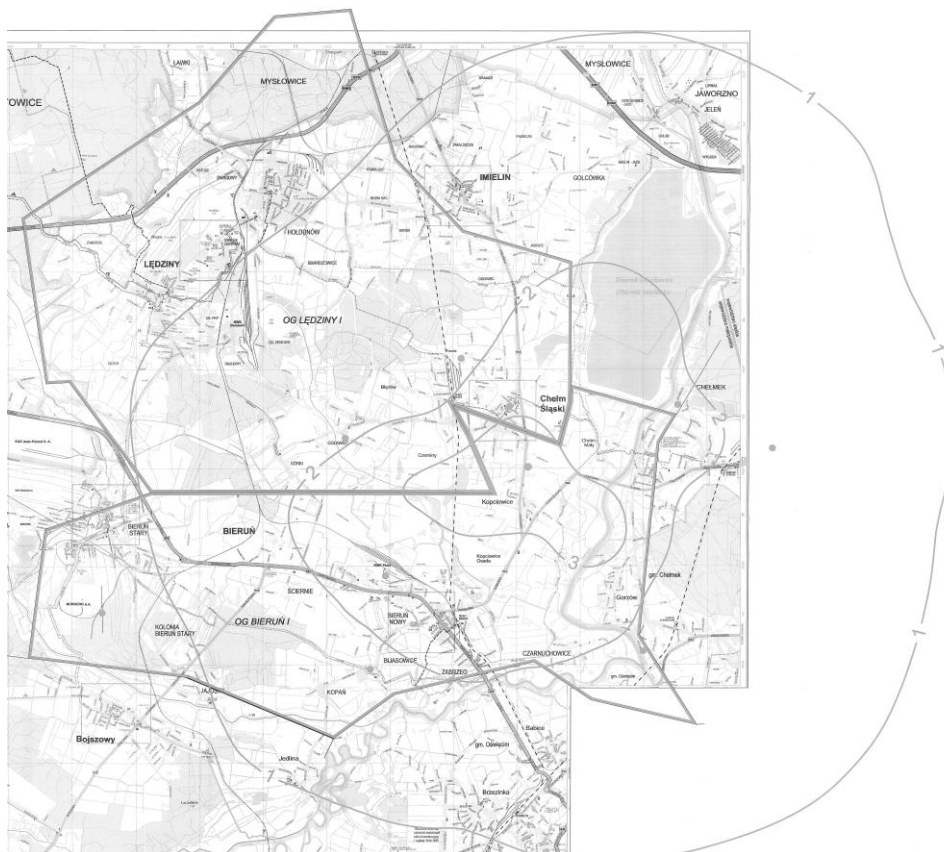
Przeważającymi uszkodzeniami, zakwalifikowanymi jako skutki wstrząsu z 09.02.2010 r., było powiększenie istniejących zarysowań tynków (ok. 85%), które kwalifikują się do I stopnia uszkodzeń Skali GSI-GZW KW. Powstanie nowych rys w tynkach oraz drobne ubytki tynków stanowią ok. 30% uszkodzeń w przeglądniętych budynkach. Nie stwierdzono poluzowania i obsuwania się pojedynczych dachówek, brak jest odpadniętych drobnych fragmentów

Rys. 4.1. Mapa stopnia intensywności drgań według skali GSI-GZW dla wstrząsu o energii 3×10^9 J (Wskazania maksymalne z prędkości i przyspieszeń) (ITB, 2010)

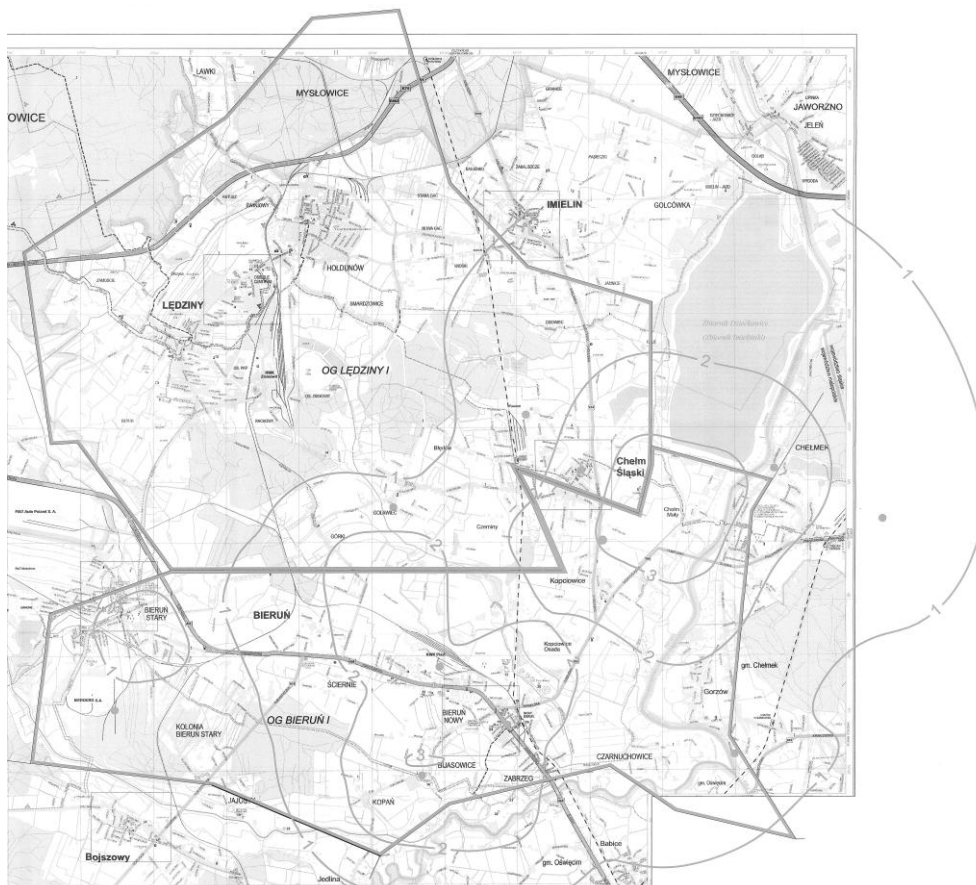
Strefa 1 - cała strefa lekko przesunięta na zachód, obejmująca swym zasięgiem mniejszą część obszaru od strony północnej, południowej oraz wschodniej. Po stronie zachodniej, obejmuje praktycznie cały obszar Bierunia Starego.

Strefa 2 - znacznie rozszerzona w kierunku zachodnim, północno-zachodnim i południowym. Na wschodzie nie obejmuje wschodniej części Chełmka oraz Gorzowa, na południu obejmuje swym zasięgiem Bijasowice i Kopań, na zachodzie znaczne zwiększenie strefy, obejmujące południowo-wschodnią część Łędzin i zachodnią część Nowego Bierunia, a na północy obejmuje północną część Chełmu Śląskiego oraz wschodnią część Łędzin.

Strefa 3 - powstały trzy strefy, pierwsza na zachód od centrum Chełmu Śląskiego, obejmująca swym zasięgiem Czerniny w Chełmie Śląskim oraz Goławiec w Łędzinach; druga strefa usytuowana jest na południe od zbiornika wodnego „Dzieńkowice” i obejmuje Chełmek Mały, niewielką zachodnią część zabudowy Chełmka oraz wschodnią część zabudowy Kopciowic; trzecia strefa najmniejsza obszarowo, obejmuje

Rys. 4.2. Mapa prognozowanych stopni intensywności według skali GSI-GZW w latach 2010-2013 (Materiały archiwalne KWK „Piast”)

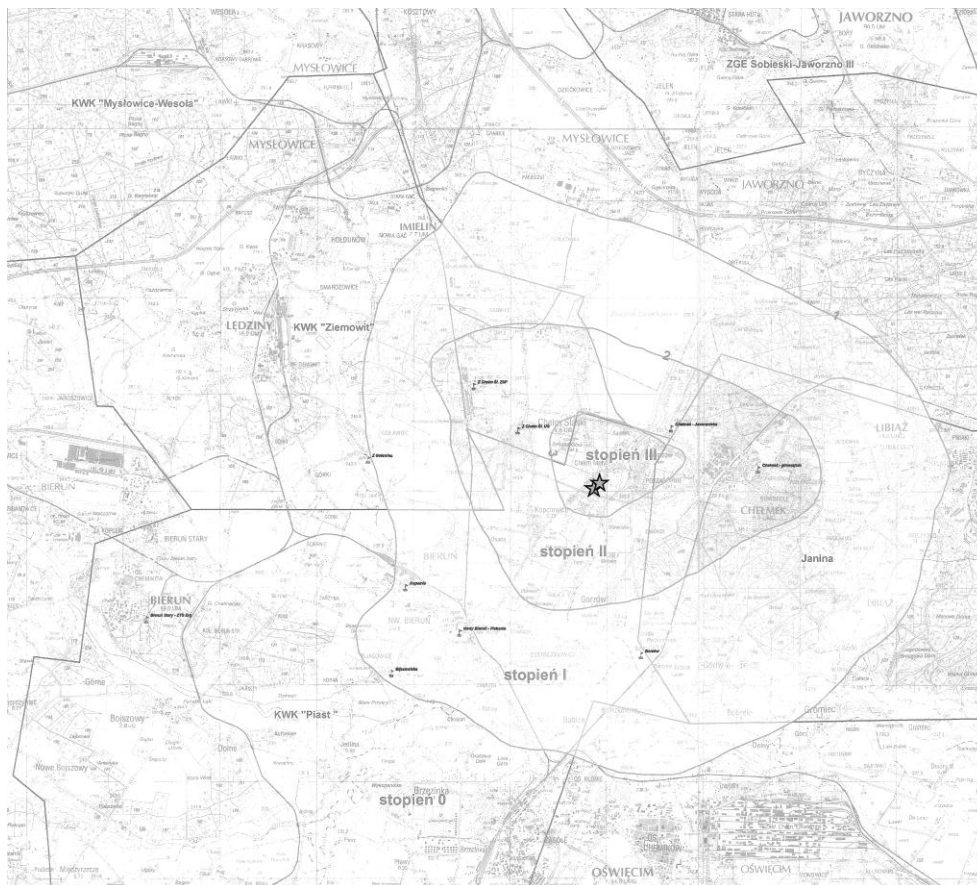
W Głównym Instytucie Górnictwa została opracowana „Mapa intensywności drgań wg skali GSI-GZW dla wstrząsów z dnia 31.01.2011” (Mat. arch. KWK „Piast”). Izolinie intensywności będące wynikiem tego opracowania przedstawiono na rysunku 4.3.

Wstrząsy nie spowodowały skutków w wyrobiskach górniczych. Zasadniczo przez Kopalnię „Piast” zostały uzanane szkody w budynkach, które znalazły się w zasięgu izolunii o stopniu intensywności drgań III i II, według załączonej poniżej mapy.

Rys. 4.3. Mapa intensywności drgań według skali GSI-GZW dla wstrząsów z dnia 31.01.2011 r. (GIG 2011)

7. Można stwierdzić że dla wstrząsów z 31.01.2011 r. prognozowany obszar intensywności drgań stopnia III pokrywa się zasadniczo z mapą (rys 4.3). Natomiast obszary II i I są większe od prognozowanych.
