dr inż. Andrzej Tor, dr inż. Antoni Jakubów - Jastrzębska Spółka Węglowa w Jastrzębiu Zdroju
mgr inż. Stanisław Tobaczyk - KWK „Pniówek” w Pawłowicach

ZAGROŻENIA POWSTAŁE W WYNIKU USZKODZENIA LUNETY WENTYLACYJNEJ SZYBU V W JASTRZĘBSKIEJ SPÓŁCE WĘGLOWEJ S.A. KWK „PNIÓWEK” W PAWŁOWICACH

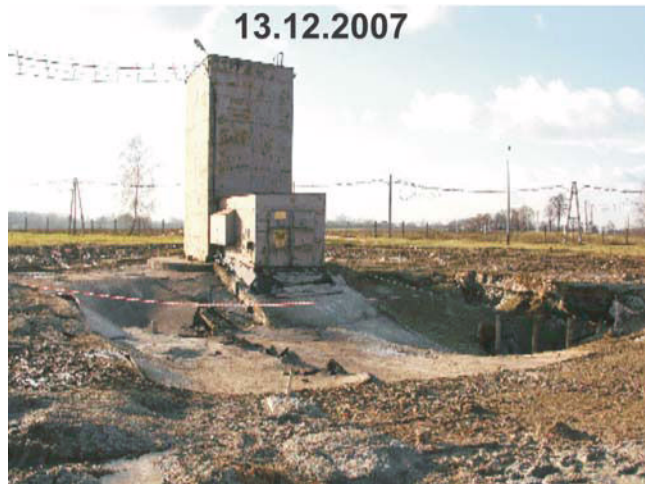
Rys. 1.2. Deformacje nieciągłe przy szybie V (stan na 13.12.2007 r.)
Fig. 1.2. Non-continuous deformations within the ventilation shaft no. V (state for 2008.12.13)

W dniu 5 grudnia 2007 roku zaobserwowano w rejonie rzutu osi podłużnej lunety na powierzchni odkształcenia o charakterze osiadań. Były one początkiem serii późniejszych deformacji powierzchni terenu w rejonie szybu mających charakter osiadania zapadliskowego. Przyrost deformacji był duży i objął teren o kształcie zbliżonym do połówki elipsy o wymiarach osi 25 x 15 m. Dłuższa oś deformacji pokrywała się z rzutem osi podłużnej lunety na powierzchnię terenu. Głębokość lejki zapadliskowego była zmienna a w najgłębszym miejscu wynosiła 4,6 m. Kubaturę powstałego lejki można oszacować na około 750 m³ (rys. 1.2.).

Po kilku dniach, skutkiem dalszych obniżen i pogłębiania się zapadliska terenu uwidocznione zostały rdzenie otworów mrozeniowych dla głębiania szybów i lunety wentylacyjnej, zlikwidowanych po wykonaniu lunety z końcem lat 70 ubiegłego wieku (rys. 1.2.).

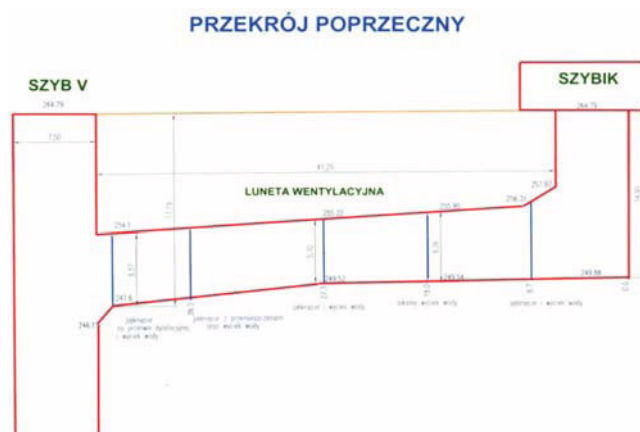
również odkształceniom. Miały one charakter pęknięć przez które do jej wnętrza wyciekała woda. Pęknięcia powstały w odległościach 8,7; 18,0; 27,3 i 39,3 m od szybika (rys. 1.3). Piąte pęknięcie powstało na przerwie dylatacyjnej pomiędzy lunetą a wlotem lunety do szybu (okno szybowe). Podzieliły one lunetę na kilka elementów o różnej długości. Jednocześnie w środkowej części konstrukcja lunety uległa konwergencji. W miejscu o największej konwergencji zmniejszenie średnicy było rzędu 0,7 m. W okresie późniejszym dostęp do lunety od środka stał się niemożliwy. Jej fragmenty oddzieliły się od szybu i zanurzyły w warstwach gruntowych (kurzawki), co zostało stwierdzone od strony obmurza szybowego.

Rys. 1.3. Miejsca pęknięć i uszkodzeń obudowy lunety wentylacyjnej szybu V
Fig. 1.3. Points of shakes and damages of underground fan-drift's lining of shaft no. V

W wyniku oględzin lunety wentylacyjnej stwierdzono, że na obudowie lunety wystąpiło 5 stref pęknięć poprzecznych do osi lunety (rys. 1.3), z których 4 związane były z przerwaniami ciągłości obudowy żelbetowej. Ponadto ze wszystkich spekań zaobserwowano trudnomierzalny wypływ wody do szybu. Na spagu wyrobiska stwierdzono warstwę wyciśniętego spoza obudowy materiału skalnego (pylastego - ilastego), prawdopodobnie z warstwy uplastycznionych pyłów przechodzących w gliny pylaste, położonych pomiędzy I a II p.w. Jednocześnie z tym zjawiskiem na poziomie 1000 m stwierdzono zwiększony dopływ

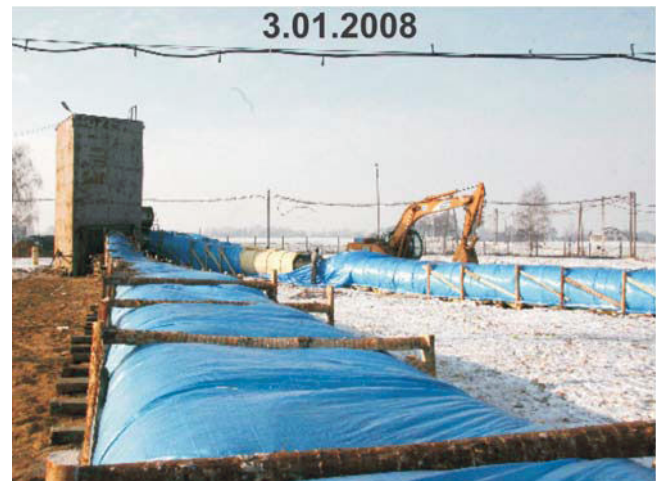
Rys. 5.1. Tymczasowe kanały wentylacyjne z lutni elastycznych ssących $\varnothing 1000$ oraz $\varnothing 1200$ mm

W związku z tym, że do szybu następował zwiększony dopływ wody z zawartością części stałych (piasku, ilu i gliny) podjęto decyzję zamknięcia wlotu (od strony szybu) do uszkodzonej lunety wentylacyjnej łączącej rurę szybową ze stacją wentylatorów głównych. Decyzja powyższa wymusiła jednocześnie zabudowę na powierzchni (rys. 5.1.) tymczasowych kanałów wentylacyjnych z lutni elastycznych ssących Ø 1000 mm (dwa kanały) oraz Ø 1200 mm (cztery kanały). Z chwilą przystąpienia po stronie południowej do budowy ostatecznego kanału wentylacyjnego z betonu (pierwotny projekt przewidywał konstrukcję kanałów metalowych) kanały z lutni elastycznych Ø 1000 mm zostały rozebrane.

Dla utrzymania odpowiedniej ilości powietrza odprowadzanego szybem V docelowo utrzymywano na powierzchni 4 nitki lutniociągu elastycznego ssącego Ø 1200 łączące rurę

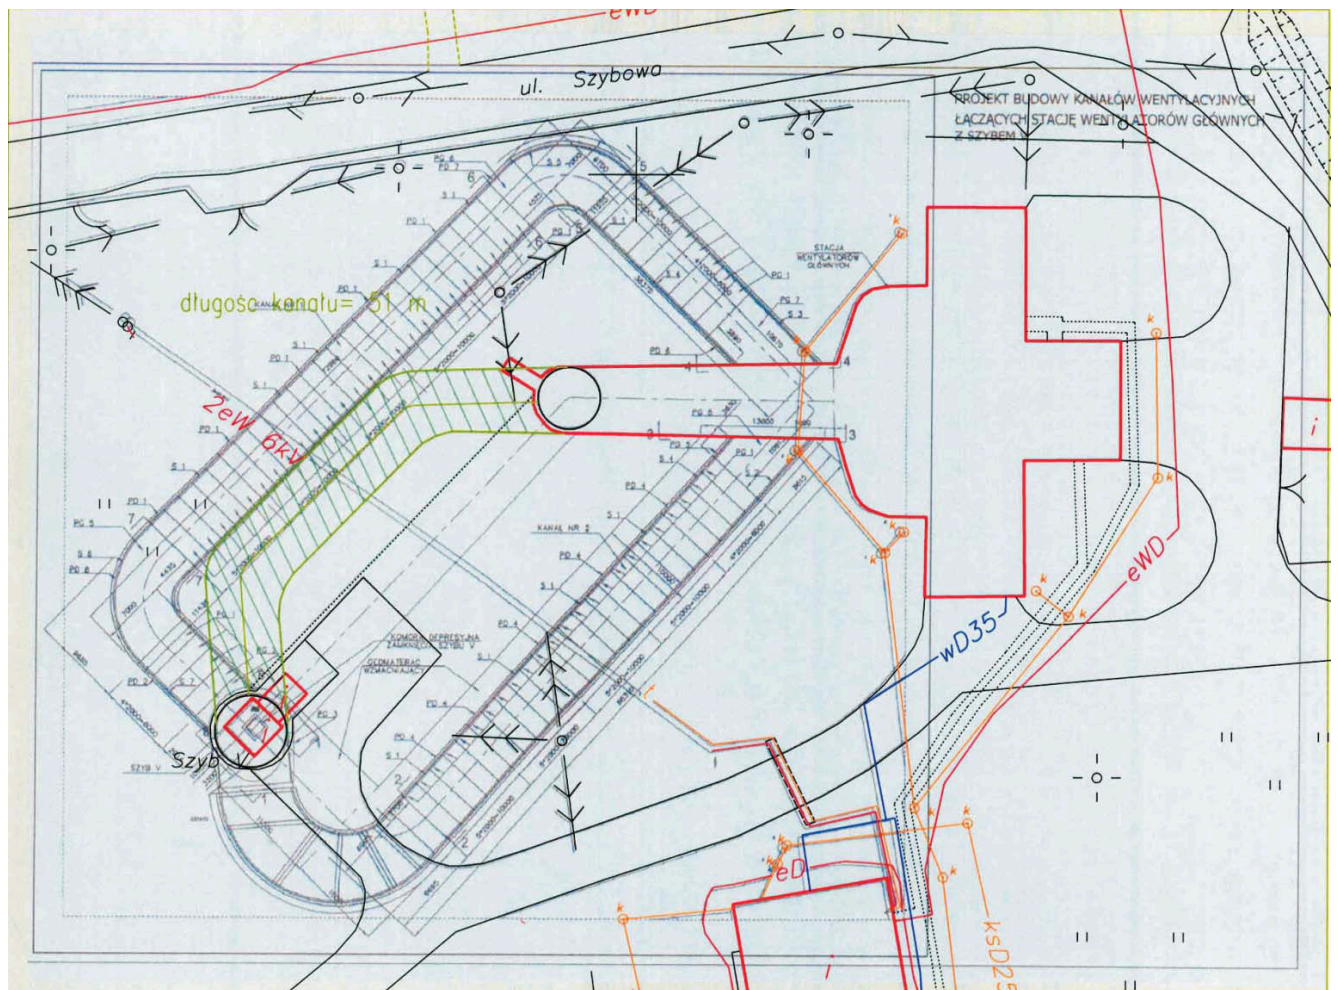
Rys. 5.2. Położenie kanałów wentylacyjnych – wykonanego południowego i projektowanego północnego
Fig. 5.2. Draft of definitive localisation of concrete fan-drifts – south side made and north side designed

Niestety, pomimo podjętych działań ratunkowych, nie udało się utrzymać funkcji lunety wentylacyjnej, co spowodowało konieczność zabudowy na powierzchni nowych betonowych kanałów wentylacyjnych łączących rurę szybową ze stacją wentylatorów głównych.
