Tadeusz MAJCHERCZYK, Piotr MAŁKOWSKI, Zbigniew NIEDBALSKI

Akademia Górniczo-Hutnicza, Wydział Górnictwa i Geoinżynierii, Kraków

Wpływ eksploatacji ścianowej w rejonie filara ochronnego na budynek wielorodzinny poddany rektyfikacji

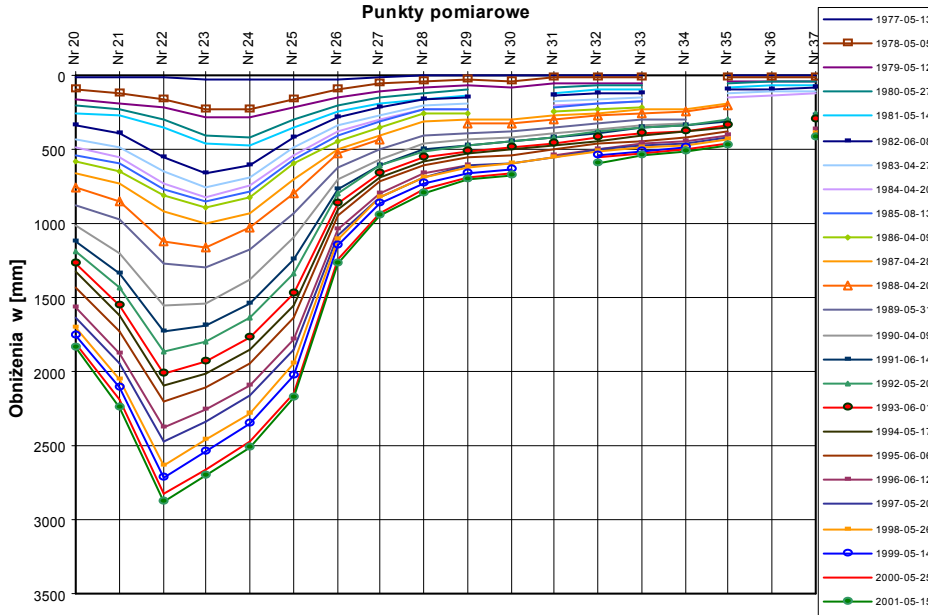
Pomiary deformacji powierzchni terenu prowadzone w latach 1977-2002 na linii obserwacyjnej wzdłuż drogi Dębina-Pniówek, znajdującej się na północny-zachód od budynku pozwoliły stwierdzić, że proces ciągłych deformacji powierzchni terenu występował na przedmiotowym obszarze bez przerwy (rys.4.1). Wynikało to z podejmowania przez KWK „Pniówek” w partii „B” eksploatacji kolejnych pokładów węgla. Najbliższe analizowanemu budynkowi punkty linii wykazywały osiadania w granicach 500 mm narastające systematycznie w czasie, co jest typowe dla punktów peryferyjnych w stosunku do eksploatacji górniczej.

Rys.4.1. Obniżenia reperów geodezyjnych na linii pomiarowej nr 21 w latach 1977-2001
Fig. 4.1. Subsidence on the surveying line no 21 in 1977-2001

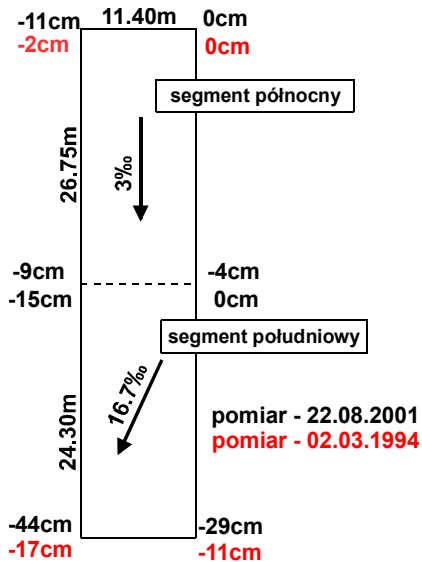
Dla oceny pochylenia budynku wykorzystano wyniki pomiarów cykli niwelacyjnych realizowanych już od 1994 roku. Stwierdzono, że w 1994 roku oba segmenty – północny i południowy wykazywały pochylenie 3.4‰ w kierunku południowym. W 2001 roku segment

północny nie zmienił swego nachylenia, natomiast segment południowy zwiększył swoje nachylenie aż do 16.7‰ w kierunku południowo-zachodnim (rys.4.2).

Rys.4.2. Wychylenia segmentów budynku
Fig. 4.2. Deflection of building sections

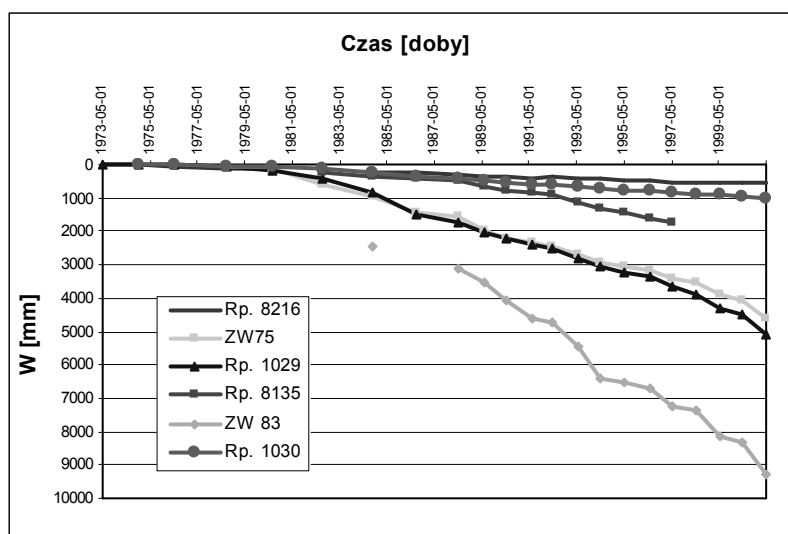
Rys. 4.3. Obniżenia reperów geodezyjnych w rejonie analizowanego budynku
Fig. 4.3. Subsidence of surveying points in the building vicinity

Powyższe wyniki wskazywały na uaktywnienie się przerwy dylatacyjnej i znaczną nierównomierność osiadania poszczególnych segmentów budynku. Na szczególną uwagę zasługiwał fakt znacznych obniżeń południowo-zachodniego naroża fundamentu, zlokalizowanego w strefie deformacji nieciągłych. Wchylenie budynku od pionu równe 16,7 mm/m przekraczało bowiem umowną wartość 15 mm/m, uznawaną za granicę małej uciążliwości użytkowania budynków. Możliwość wystąpienia większej uciążliwości była powodowana rozważeniem zakresu projektowanej eksploatacji oraz odpowiedniego wzmocnienia konstrukcji budynku i dostosowania go do rektyfikacji.

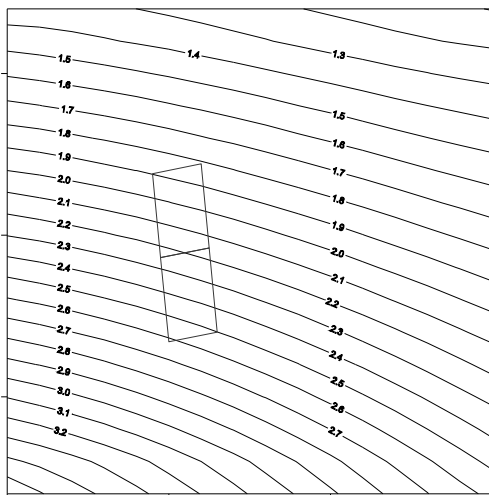
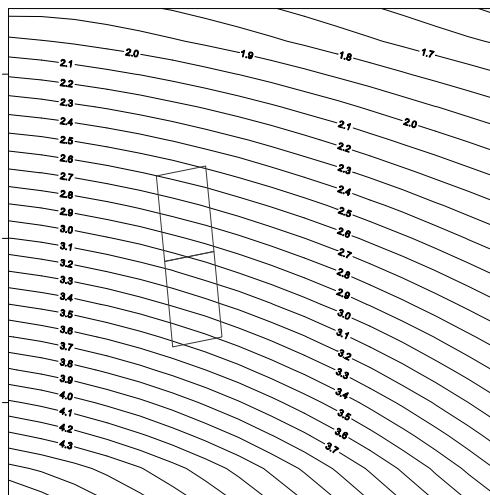
Analizując przedstawione na rysunkach 5.1 i 5.2 wyniki obliczeń stwierdzono, że po stronie północnej obiektu do chwili rozpoczęcia wybierania pokładu 403/1 obniżenie nie zmieni się w sposób istotny. Będzie ono maksymalnie wynosić około 1,81 m. W tym samym okresie obniżenie w części południowej będzie wynosić około 2,6 m. Istotny wzrost obniżeń nastąpi w chwili zbliżania się do obiektu projektowanej eksploatacji górniczej w pokładzie 403/1. Wówczas obniżenia obu segmentów budynku wzrosną do ok. 2,49 m w części północnej i do ok. 3,52 m w części południowej, a więc odpowiednio o ok. 0,68 m i 0,92 m.

Rys.5.1. Osiadania w rejonie obiektu w 2005 roku
Fig.5.1. Subsidence in the building vicinity in 2005

Rys.5.2. Osiadania w rejonie obiektu w 2007 roku
Fig.5.2. Subsidence in the building vicinity in 2007

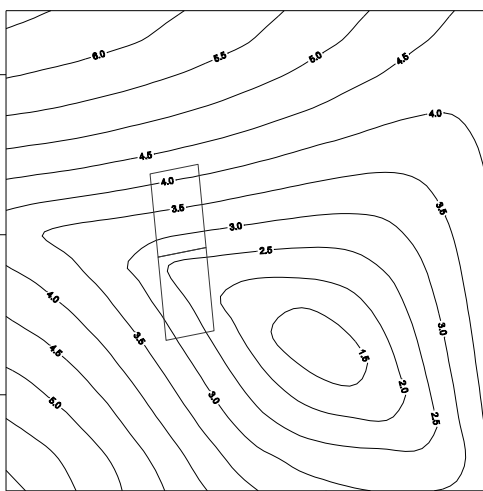
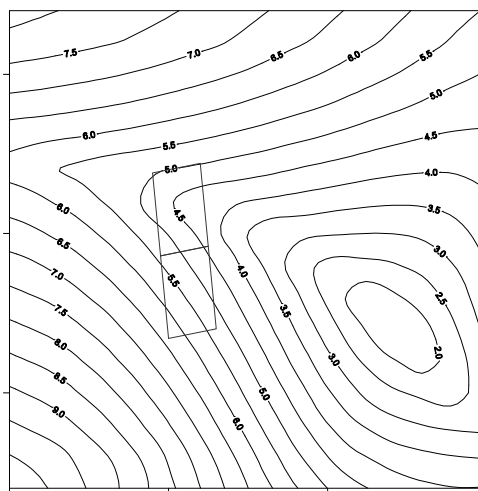
Przedstawiony na rysunkach 5.3 i 5.4 rozkład przyrostów odkształceń poziomych wskazuje, że od 1984 do końca roku 2005 łączny przyrost odkształceń poziomych wynikający z eksploatacji górniczej wyniesie $2,6 \div 4,2$ mm/m. W roku 2007 nastąpi wzrost odkształceń poziomych do 5,4 mm/m w części północnej i ok. 6,4 mm/m w części południowej obiektu. Wzrost odkształceń na obiekcie związany będzie przede wszystkim z postępem eksploatacji w pokładzie 403/1, w szczególności ze zbliżaniem się ściany B-5 do granicy filara ochronnego.

Rys.5.3. Odształcenia poziome w rejonie obiektu w 2005 roku
Fig.5.3. Horizontal strains in the building vicinity in 2005

Rys.5.4. Odształcenia poziome w rejonie obiektu w 2007 roku
Fig.5.4. Horizontal strains in the building vicinity in 2007

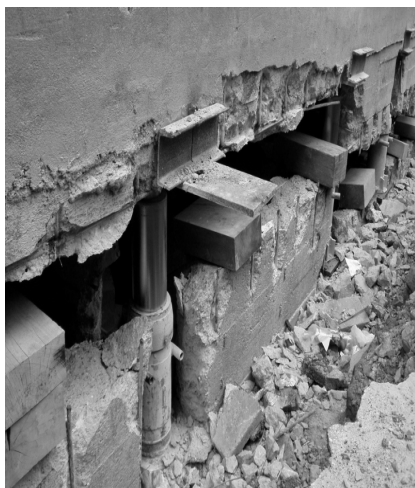
Rys. 6.1. Rektyfikacja obiektów za pomocą siłowników
Fig. 6.1. Rectification with the help of boosters

Metody rektyfikacji obiektów budowlanych obejmują prace polegające na podnoszeniu części budynków położonych zbyt nisko, oraz metody polegające na obniżaniu części budynku znajdującej się zbyt wysoko, poprzez wybieranie gruntu spod fundamentu (Mika, Niemiec 2002). Biorąc pod uwagę koszty i technikę realizacji najczęściej stosuje się metody z użyciem siłowników hydraulicznych (rys. 6.1), kompensacji osiadań, iniekcji i grawitacyjno-wiertniczą. W przypadku obiektu przy ulicy Kruczej zastosowano metodę z użyciem siłowników hydraulicznych, którymi podniesiono południową część budynku jesienią 2004 roku. Ściany tego 5-kondygnacyjnego obiektu w poziomie górnej krawędzi nisz zostały wzmocnione profilami stalowymi, a nisze i szczeliny w ścianach wypełnione betonem. Po wykonaniu prac budynek został całkowicie wypoziomowany i oba zdylatowane segmenty znalazły się na jednej wysokości.

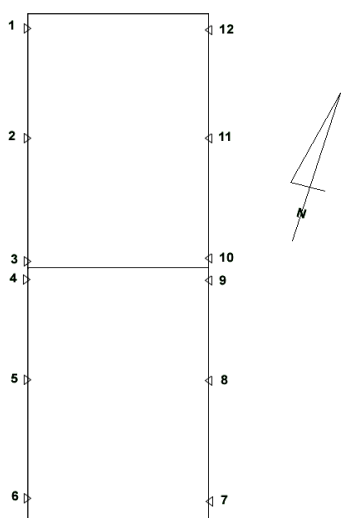
Rys. 7.1. Szkic usytuowania reperów fundamentowych na obiekcie przy ulicy Kruczej.

Po wykonaniu rektyfikacji na fundamentach obiektu założono dodatkowe repery geodezyjne. Zlokalizowane są one obecnie w układzie po sześć w obu zdylatowanych częściach obiektu (rys. 7.1). Pomiary wysokościowe wykonywane są cyklicznie od 28.06.2002. Od czerwca 2002 roku do końca 2007 roku, dla którego wcześniej wykonano obliczenia prognostyczne wskaźników deformacji, wykonano łącznie 12 cykli pomiarowych. Północny segment budynku wykazywał w okresie podlegającym monitoringowi równomierne osiadania, tak jak w okresie przed poziomowaniem, które narastały aż do maksymalnych wartości wynoszących ok. 0,08 m w roku 2007. Południowy segment osiadał nierównomiernie i maksymalne zarejestrowane obniżenie dla repery 6 pomiarem z dnia 18.09.2007 wyniosło

0,17 m. Było ono zatem dwukrotnie większe niż osiadanie segmentu północnego. Należy zatem sądzić, że w okresie 2002-2007 wystąpiły przemieszczenia w rejonie szczeliny dylatacyjnej budynku (tabela 7.1). Istotny dla komfortu użytkowania budynku jest ponownie problem nierównomierności obniżeń w segmencie południowym. Do momentu rektyfikacji budynku, tj. do czerwca 2004 różnica ta wyniosła $\Delta w_{6-9} = 0,016$ m, co odpowiada 0,7 %. Nierównomierne obniżenia segmentu południowego ponownie wystąpiły między 09.2005, a 10.2006, kiedy to różnica obniżeń reperów 6 i 9 wyniosła $\Delta w_{6-9} = 0,023$ m, czyli 1,04 %. Różnica ta we wrześniu 2007 osiągnęła jednak już 0,092 m, co odpowiada 4,2 %. Wartości te nie są tak znaczne jak w okresie 1997-2002 i nie stanowiły zagrożenia dla obiektu, tym niemniej występowanie nierównomiernych osiadań segmentu południowego, przy braku tego zjawiska w segmencie północnym zinterpretowano jako efekt aktywacji strefy nieciągłości geologicznych (uskoków) zlokalizowanych w tym rejonie.

Celem zapewnienia bieżącego nadzoru nad ruchami budynku i jego podłoża, zalecono kontynuację okresowych obserwacji punktów wysokościowych zlokalizowanych na fundamentach budynku. Dodatkowo zalecono wykonanie stabilizacji bliźniaczych punktów ziemnych w pobliżu budynku i pomiar wysokościowy skoordynowany dla obu grup punktów w stałych interwałach czasowych, w dowiązaniu do stałych punktów wysokościowych.
