Krzysztof CZAJKA, Robert KALETA

Instytut Gospodarki Surowcami Mineralnymi i Energią PAN, Kraków

Wybrane zagadnienia monitoringu środowiska terenu górniczego Barycz i składowiska odpadów komunalnych Barycz

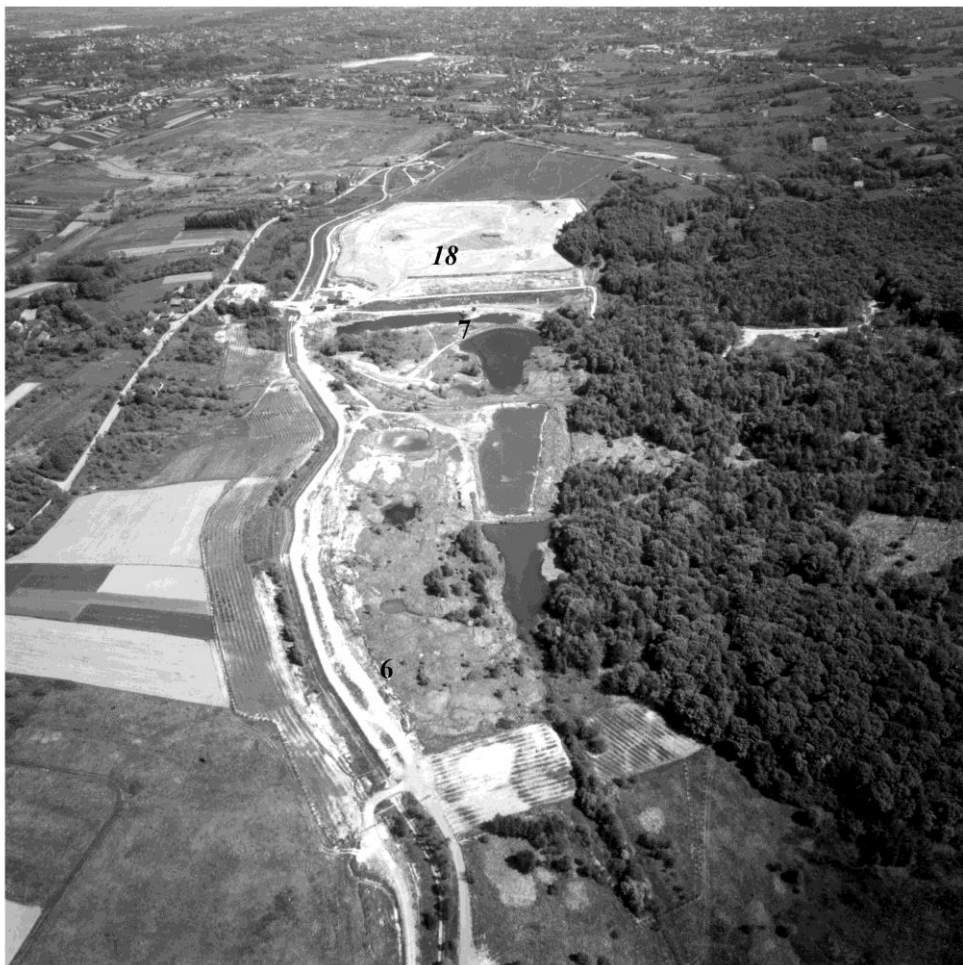
Fot. 1 Składowisko odpadów komunalnych Barycz, czerwiec 2000 (fot. W. Gorgolewski)
Fot. 1 Landfill „Barycz” in Kraków. Photographs taken by W. Gorgolewski in June 2000

Składowanie odpadów rozpoczęto od strony Gminy Wieliczka w zapadliskach powstałych w wyniku działalności górniczej (etap I już zrehabilitowany). Obecnie odpady składowane są w ramach II etapu, a III etap składowiska jest w trakcie budowy (fot. 1, fot. 2). Teren pod składowanymi odpadami podlega osiadaniom (V kategoria szkód górniczych). Z badań deformacji powierzchni terenu przeprowadzonych w ramach „Dokumentacji warunków hydrogeologicznych...” [3], wynika, że w omawianym rejonie do początku lat osiemdziesiątych zaszło już ponad 93% prognozowanych osiadań końcowych (fot. 1.). Na terenach przyległych do budowanego III etapu składowiska występują powierzchniowe ruchy masowe (osuwiska). W związku z tym przed dalszym rozwojem powierzchniowych ruchów masowych musi być skutecznie zabezpieczone zarówno południowe, zalesione zbocze doliny jak i zbocze północne, gdzie następuje intensywna sufozja w obrębie czwartorzędowych glin lessopodobnych.

18, 7, 6 - wielkość prognozowanych osiadań końcowych w punkcie wyrażona w metrach (wg Dokumentacji warunków hydrogeologicznych dla "Koncepcji programowo-przestrzennej rozbudowy składowiska odpadów komunalnych Barycz w Krakowie, III etap składowiska")

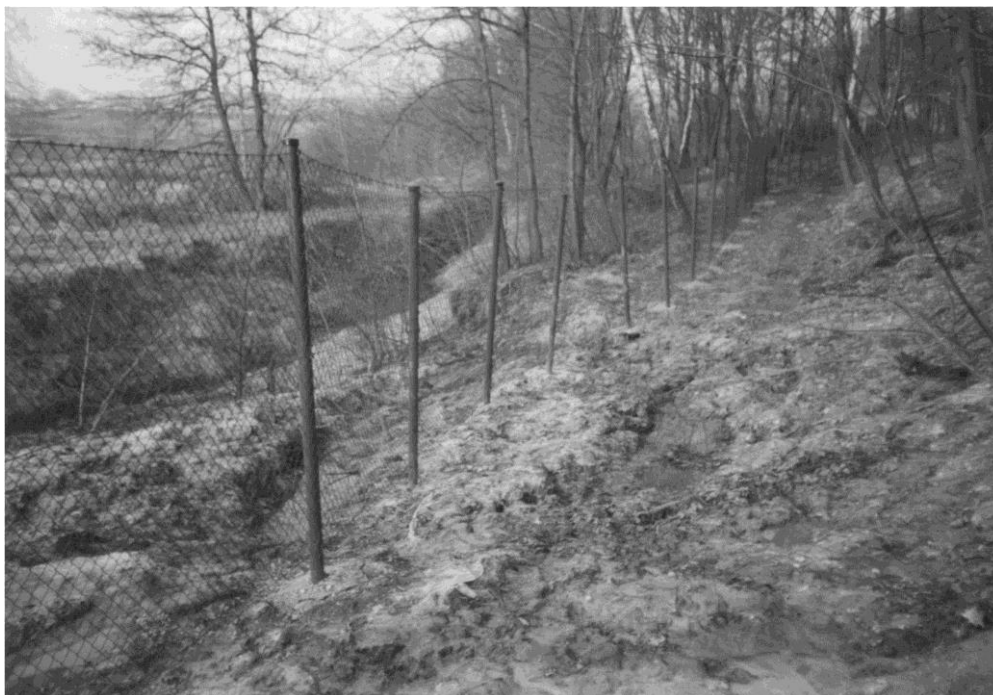
Fot. 3 Składowisko odpadów komunalnych Barycz. Osuwisko na stoku południowym (fot. K. Czajka)
Fot. 3 Landfill „Barycz” in Kraków. Hill creep in of south bevel. Photographs taken by K. Czajka

Dla potrzeb oceny stanu zagospodarowania badanego terenu została wykonana dokumentacja fotograficzna w postaci serii zdjęć (w tym również zdjęć lotniczych), która umożliwiła udokumentowanie rozwijających się powierzchniowych ruchów masowych na południowym zboczu III etapu (fot. 3) oraz stanu gospodarki ściekowej dla potrzeb I i II etapu składowiska (zbiornik na odcieki zlokalizowany na pograniczu II i III etapu).

W całym cyklu przeprowadzonego rozpoznania stanu środowiska na terenie OG Barycz, a w szczególności w rejonie III etapu składowiska odpadów komunalnych Barycz, wyraźnie stwierdzono obecność i rozwój, udokumentowanych wcześniej w pracach prowadzonych na tym terenie, powierzchniowych ruchów masowych z sączeniami wody na kontaktach z podłożem fliszowym (fot. 3) oraz postępujących procesów sufozji.
